# **CASO PRÁCTICO DRENAJE DE VIÑEDOS - IDROSAC-MONTALCINO (SIENA)**

## **1 - Descripción de la intervención para la protección del suelo<sup>1</sup>**

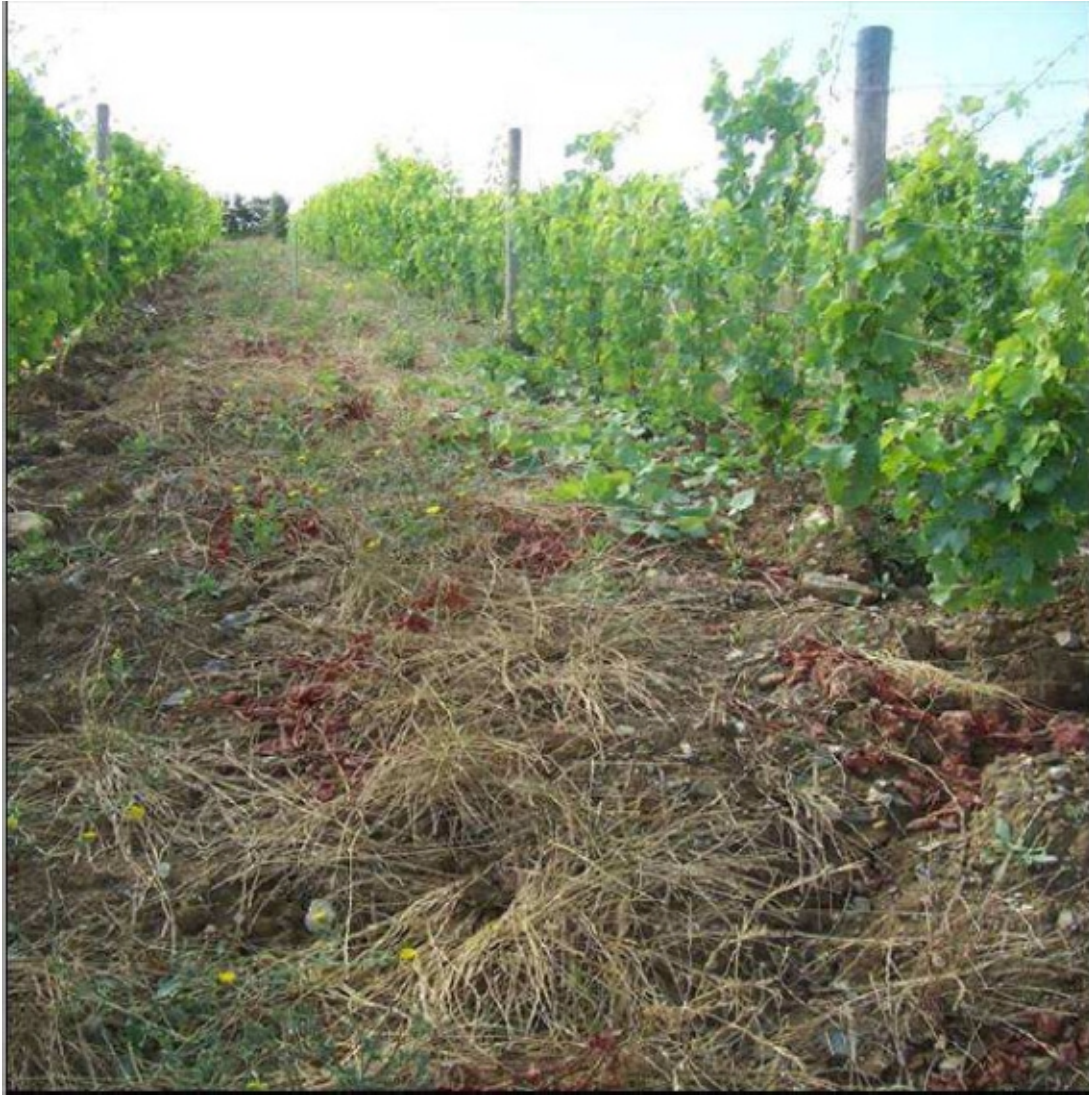
**Figura 1 - Movimientos del terreno que han desestabilizado el viñedo.**

El objetivo de la intervención es realizar un drenaje a baja profundidad en zanja mediante el uso del sistema IDROSAC 500. En concreto, es necesario drenar el exceso de agua en el contacto entre las arcillas esquistosas y el terreno de relleno, con el fin de estabilizar el movimiento que se está produciendo en la parte central del viñedo, que ha causado desequilibrios y daños en la nueva plantación (Figura 1). Según la información recopilada por los propietarios y los trabajadores, la zona objeto de la intervención siempre se ha destinado a uso agrícola con cultivos vitivinícolas, por lo que la necesidad de drenaje es de vital importancia para eliminar el exceso de agua del terreno, mejorar su aprovechamiento y salvaguardar el crecimiento de las plantas, con el consiguiente aumento de la producción agrícola y la aceleración de las operaciones agrícolas. Cabe señalar que la vid sufre de forma evidente el exceso de humedad en el suelo; las intervenciones que permiten una rápida eliminación del exceso de agua permiten reducir y/o impedir los fenómenos de erosión y, al mismo tiempo, crean un entorno subterráneo más adecuado para la actividad radicular. En los terrenos montañosos, es prioritario tanto sembrar y/o conservar la cubierta vegetal, que impide la escorrentía superficial del agua, acompañada del transporte de partículas de tierra, como instalar sistemas hidráulicos de drenaje subterráneo que permitan reducir las zonas improductivas. Se eligió el sistema IDROSAC 500 (Figura 2) tanto por la ligereza y versatilidad del material como por la logística de la zona de intervención, que debía ser mínimamente invasiva para preservar el estado de las vides y no dañar los postes extremos, las columnas, las hileras, etc.

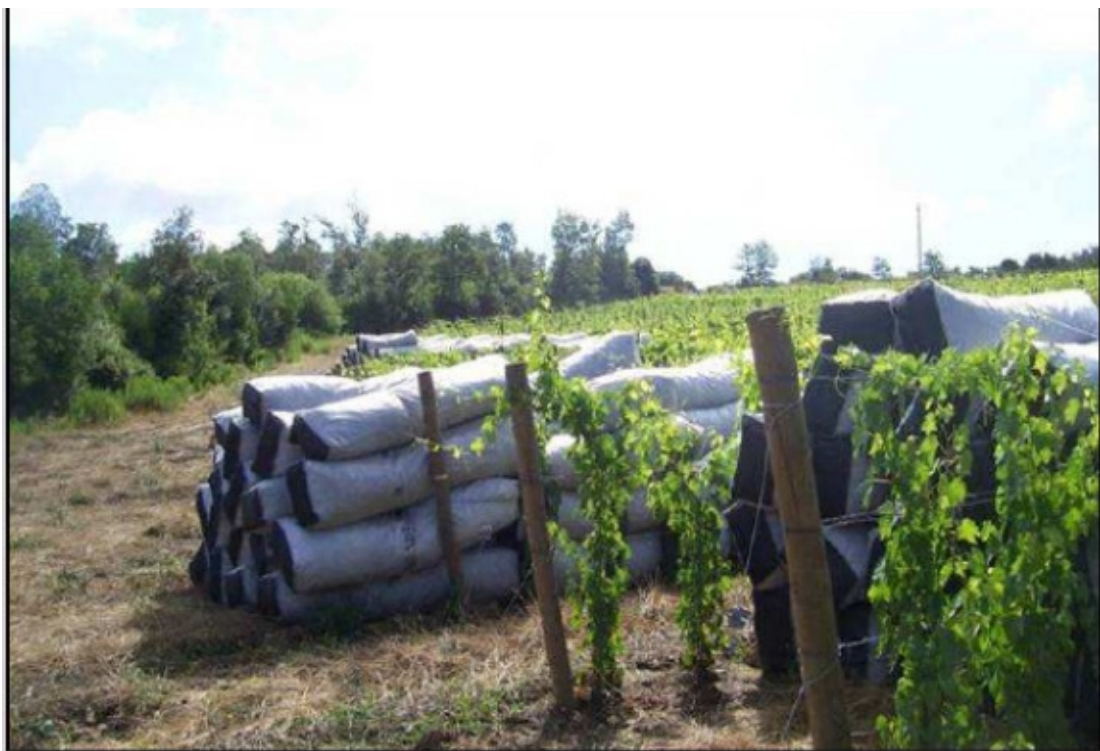
**Figura 2 - Sacos drenantes flexibles de tejido no tejido mod. IDROSAC 500 utilizados**

Por ello, las bolsas flexibles IDROSAC han demostrado ser fácilmente transportables a mano a lo largo de las hileras, a diferencia de lo que habría ocurrido con las carretillas de grava y/o tubos de PVC, que habrían requerido sin duda mayor atención, tiempo y esfuerzo.

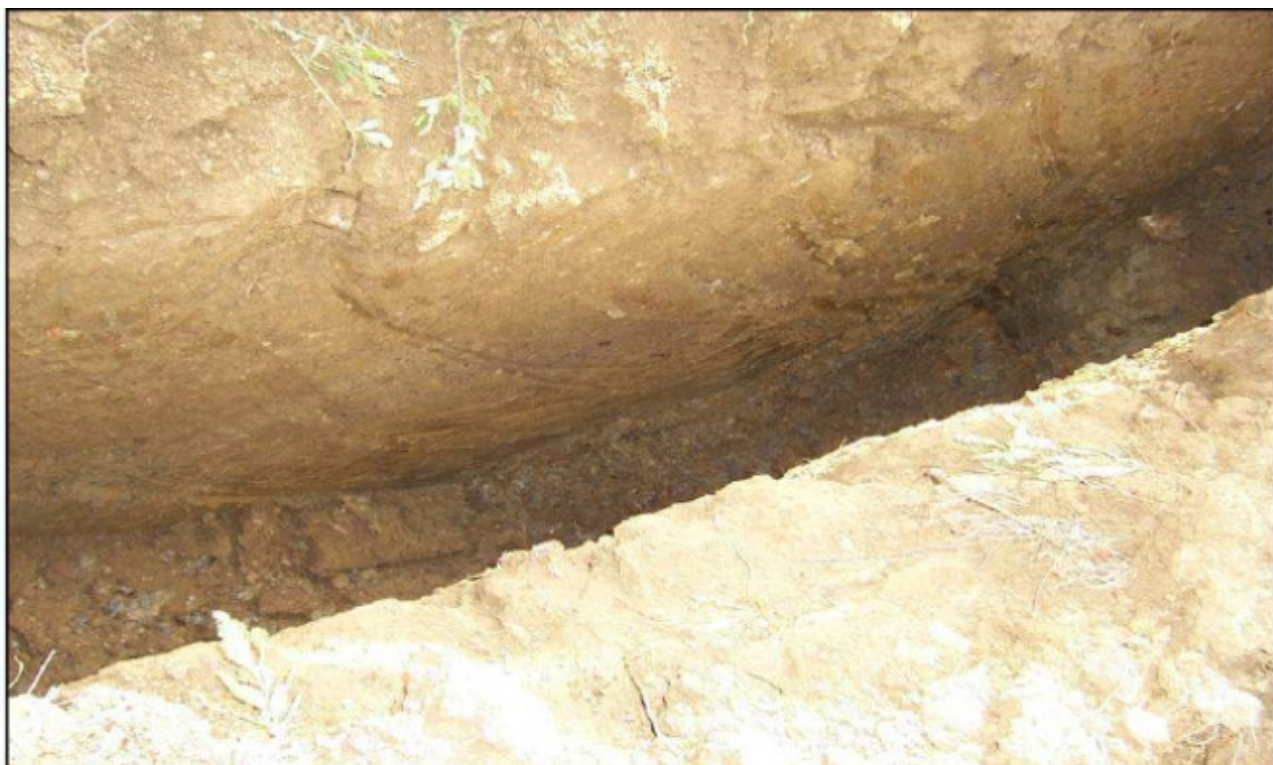
**Figura 3 - Excavación realizada con excavadora mecánica para la instalación del sistema IDROSAC 500 en la finca de Montalcino (SI).**

La primera fase del trabajo consistió en la excavación del terraplén mediante una excavadora mecánica equipada con una cuchara excavadora universal (Figura 3). Teniendo en cuenta lo anterior, la operación de excavación se llevó a cabo con movimientos de tierra reducidos al mínimo para preservar los cultivos presentes de posibles daños. Sobre la base de la prueba exploratoria realizada con la excavadora y teniendo en cuenta las necesidades operativas del cliente (al menos 1 m de espacio libre lateral desde las hileras de viñas para garantizar las futuras operaciones de labranza del viñedo), el director de obra (DO) consideró posible una superficie de desprendimiento de casi un metro y medio. Por lo tanto, se decidió realizar una excavación entre las hileras (18 en total) con una cuchara de 40 cm hasta llegar, en la parte baja, al talud del viñedo, para que el agua drenada fluyera fuera de la zona inestable. Para facilitar la posterior colocación de los sacos de drenaje, se recomendó prestar atención al perfilado de las paredes de la excavación y al acabado del fondo de la misma, de modo que quedara lo más plano y horizontal posible y con la menor cantidad de tierra removida.

No fueron necesarias obras de sostenimiento de la excavación, ya que esta, al asentarse sobre litologías arcillosas compactas a una altura máxima de 1,5 m desde el nivel del suelo, resultó estable.

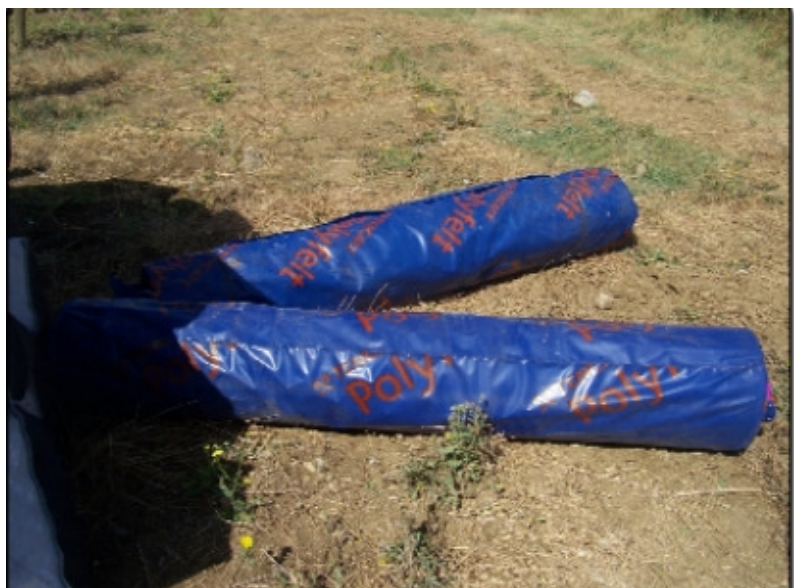
**Figura 4 - Piezas de geotextil no tejido (TNT) utilizadas para recubrir las bolsas drenantes IDROSAC 500 en la finca de Montalcino**

El DL consideró oportuno utilizar una capa de geotextil (Figura 4) del tipo tejido no tejido (TNT) de 2 m de ancho como envoltura de los sacos drenantes IDROSAC 500.

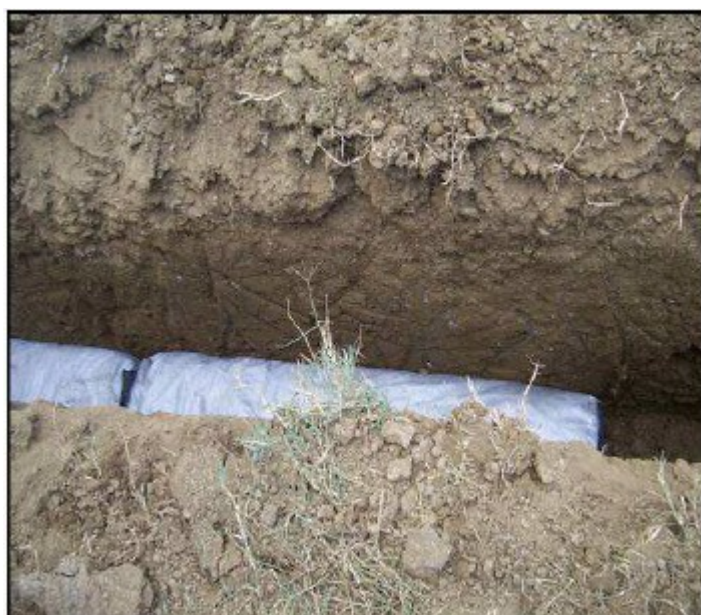
**Figura 5 - Colocación de los sacos drenantes IDROSAC 500 en el fondo de la zanja**

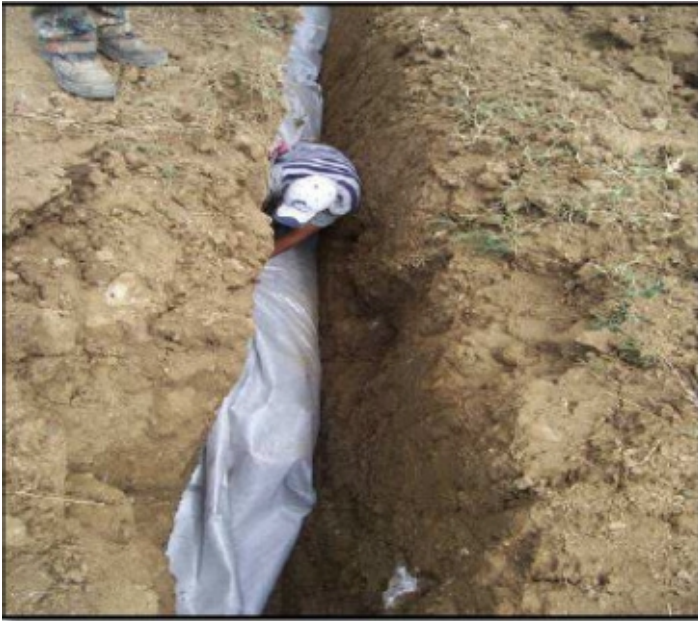
**Figura 6 - Operación de recubrimiento de los sacos drenantes con TNT realizada manualmente dentro de la zanja**

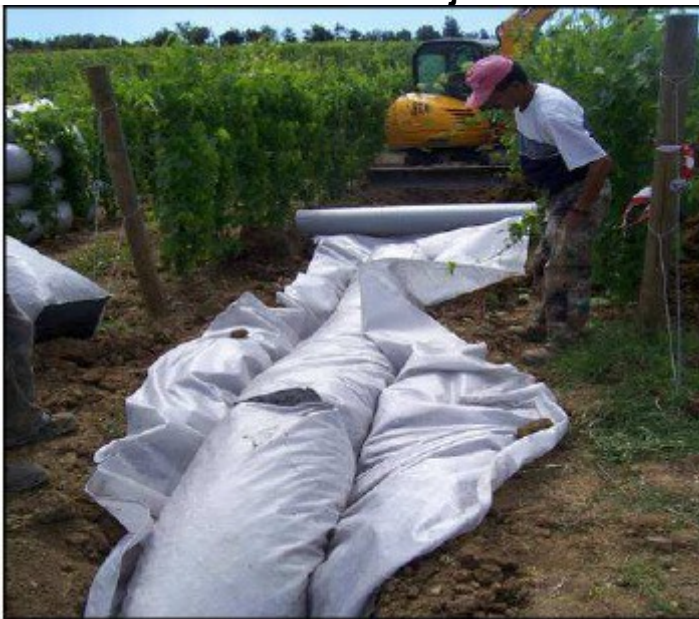
**Figura 7 – Extensión del trozo de TNT en sentido longitudinal con respecto a la dirección de la excavación**

El DL decidió el sistema de colocación a lo largo de la línea de excavación (Figura 7 sacos drenantes). Una vez finalizada la colocación de los sacos drenantes, se procedió al cierre manual del TNT sobre el propio saco (Figura 8).

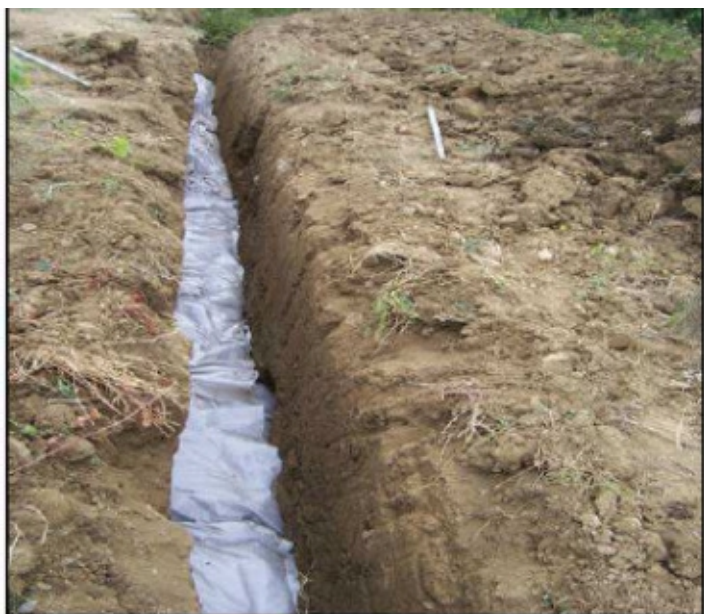
**Figura 8 - Cierre manual del TNT sobre la bolsa drenante IDROSAC 500**
